**Descrição Sumária:** PROJETO DE LEI Nº 23/87. Autoriza o Poder Executivo a proceder ao tombamento de bens móveis e imóveis, urbanos e rurais, destinados ao Acervo do Patrimônio Histórico, Artístico, Cultural, Arquitetônico e Natural do Município de Montes Claros, na forma da Lei nº 1.529, de 22/04/1985. (Referente à Lei nº 1.652 de 02/10/1987).

AUTORIZA O PODER EXECUTIVO A PROCEDER AO TOMBAMENTO  
DE BENS MÓVEIS E IMÓVEIS, URBANOS E RURAIS, DESTINA-  
DOS AO ACERVO DO PATRIMÔNIO, HISTÓRICO, ARTÍSTICO, ''  
CULTURAL, ARQUITETÔNICO E NATURAL DO MUNICÍPIO DE ''  
MONTES CLAROS.

RELAÇÃO DE BENS MUNICIPAIS DE VALOR HISTÓRICO, ARTÍSTICO, CULTURAL E NATURAL (ARQUITETURA/BENS MÓVEIS/ARTE APLICADA; ESPELEOLOGIA, ARQUEOLOGIA), PARA EFEITO DE PROTEÇÃO (TOMBAMENTO), PELO PODER PÚBLICO MUNICIPAL:

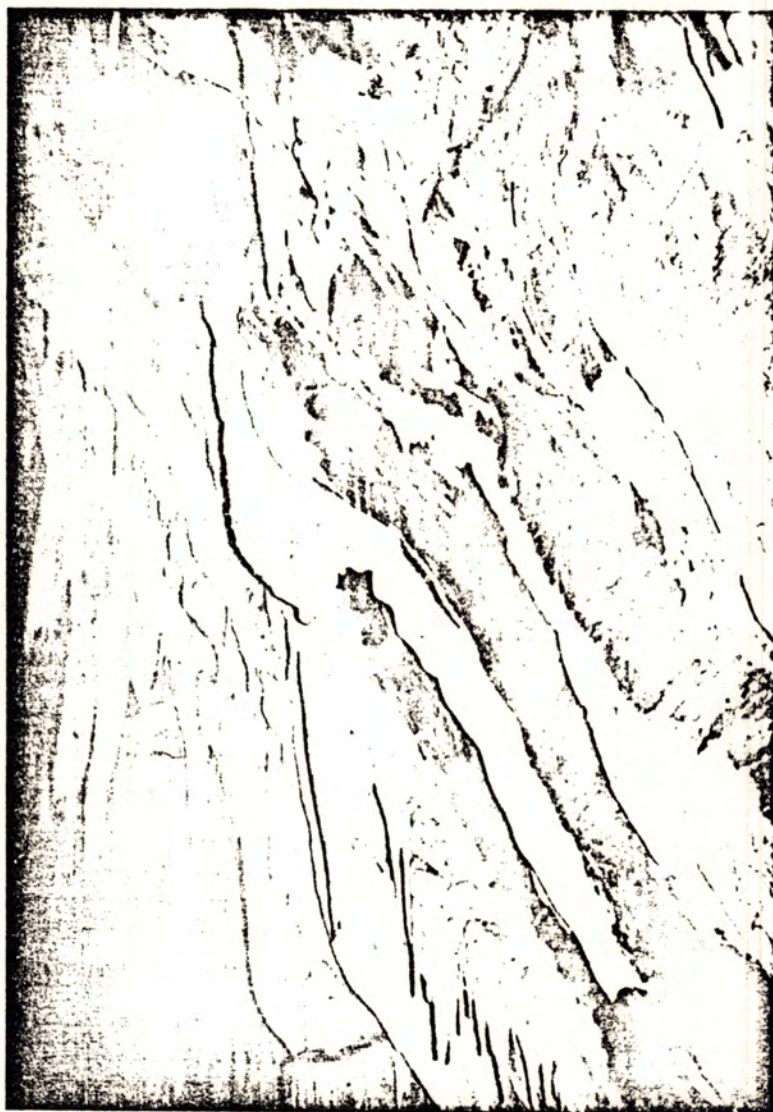
LAPA D'ÁGUA

Escorrimento de água saturada de  $\text{CaCO}_3$  em pa  
rede inclinada criam finas lâminas que são  
denominadas cortinas.

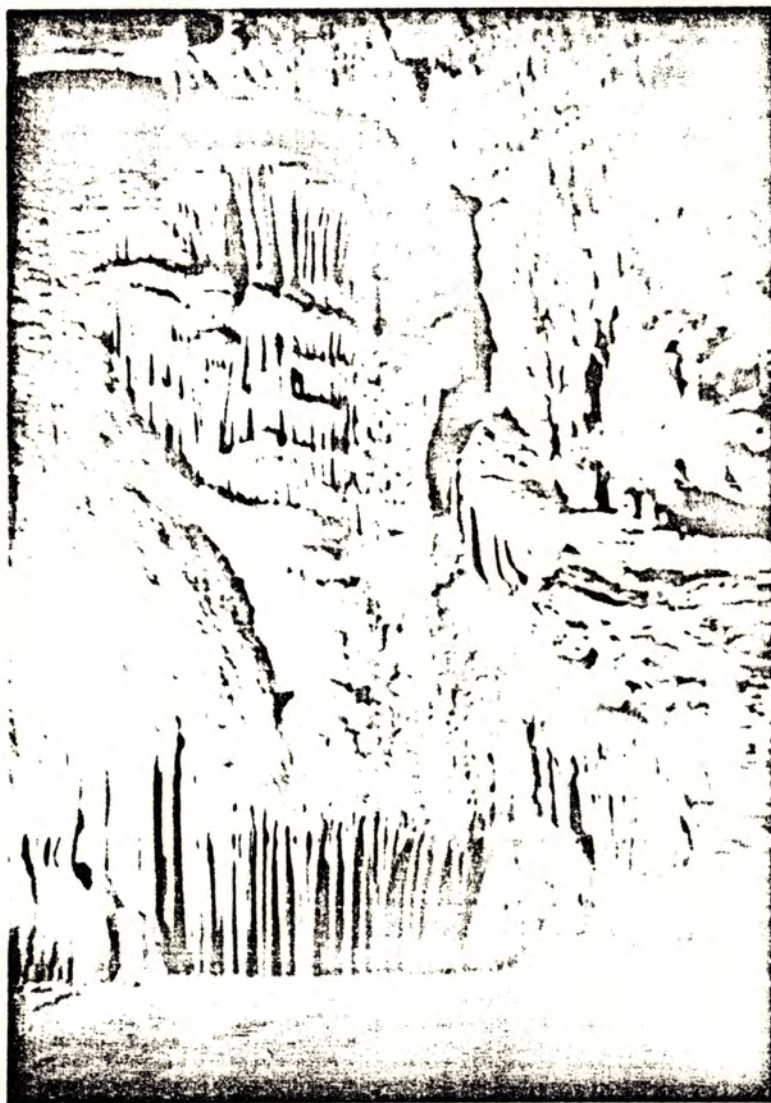
LAPA D'ÁGUA  
Escorrimentos de calcita e cascata

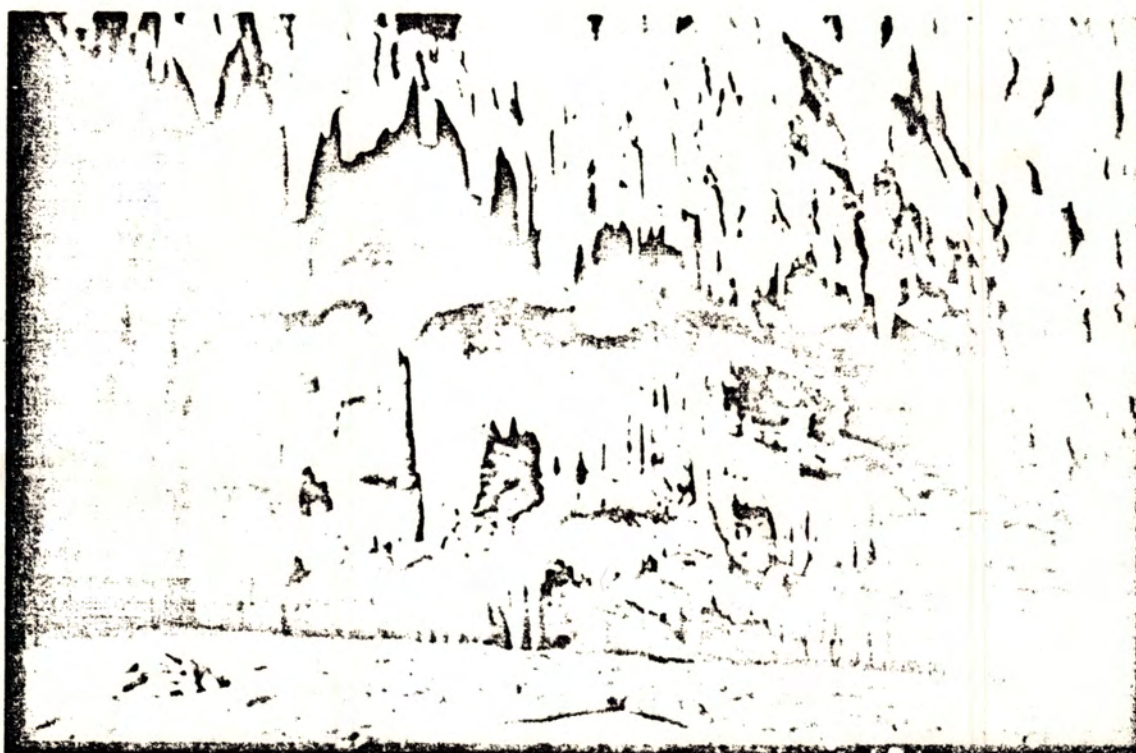
LAPA D'ÁGUA  
Estalactites e cascata de pedra

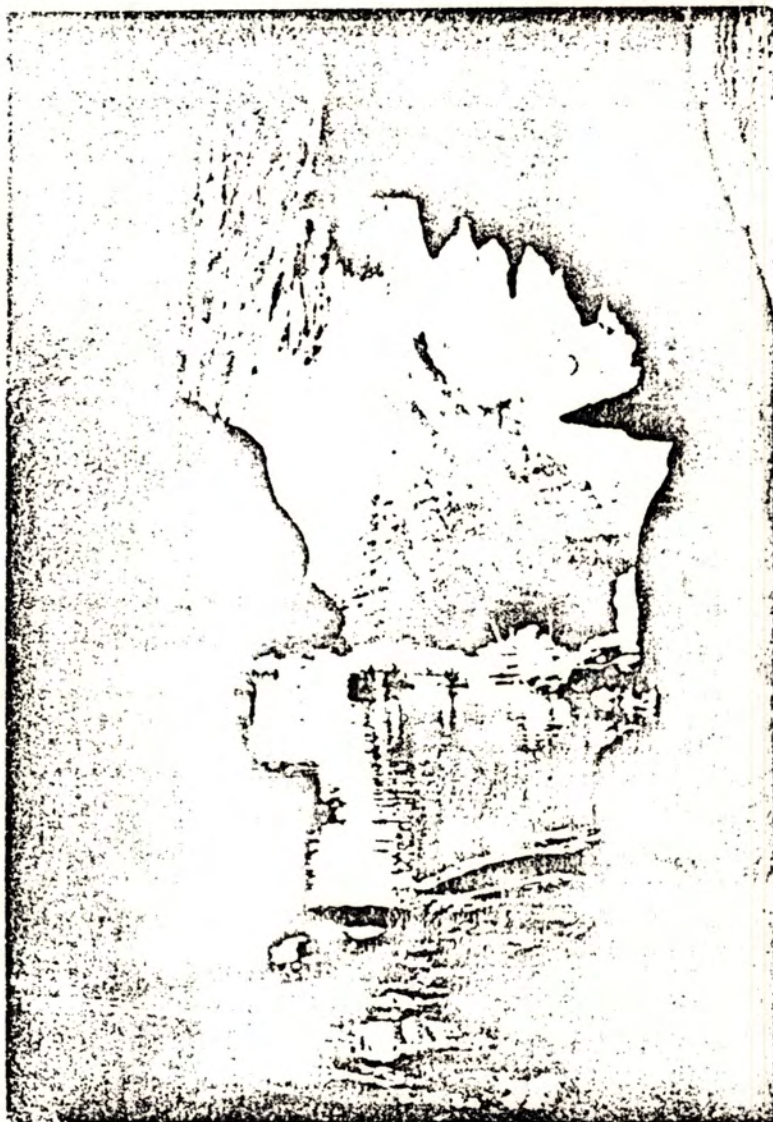
GRUTA DO ANDORINHÃO

Ressurgência do Córrego Três Irmãos, depois de  
percorrer 1,5 Km de drenagem subterrânea.

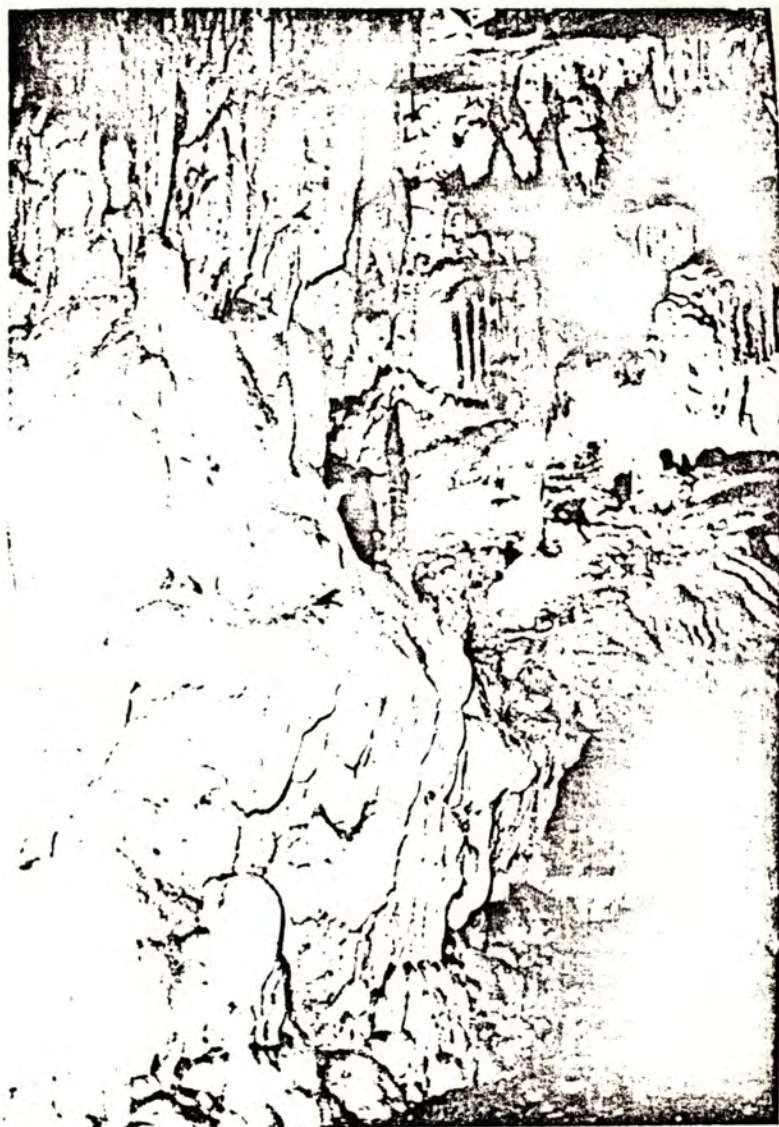
GRUTA DO ANDORINHÃO  
Nível superior da gruta, onde se encontram as  
ornamentações.

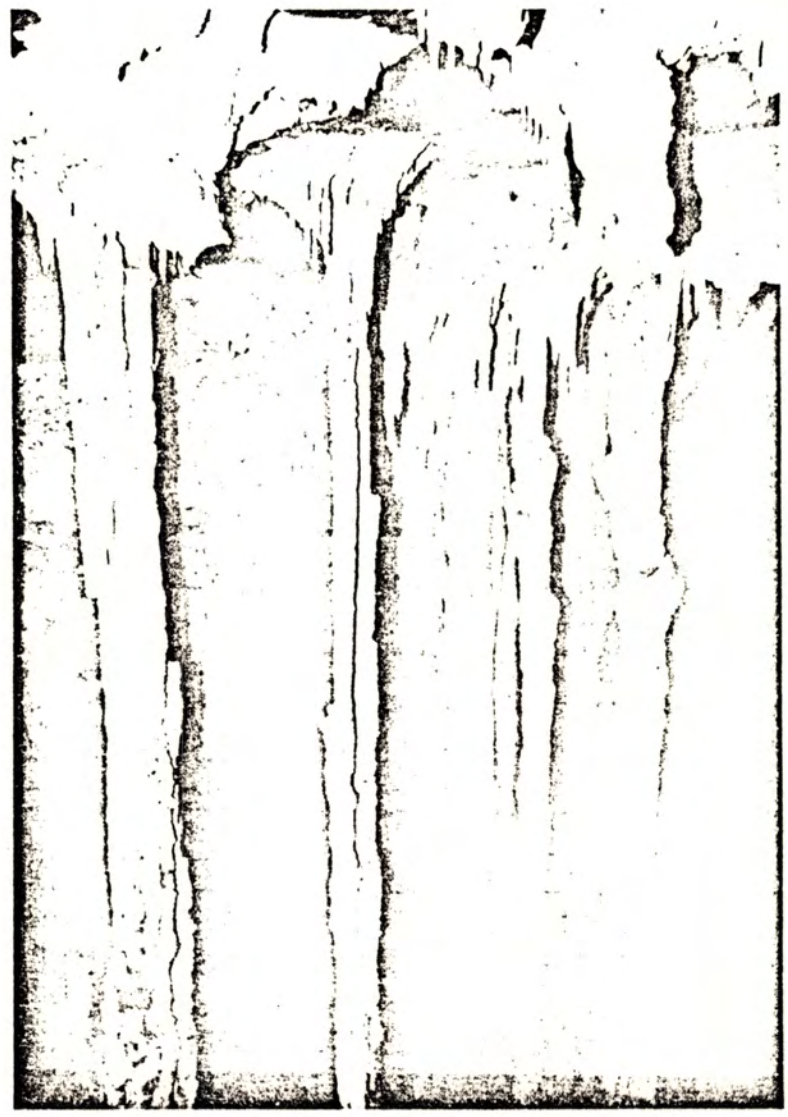
LAPA ENCANTADA  
colunas, que são o ligamento de uma estalacti  
te com uma estalagmite.

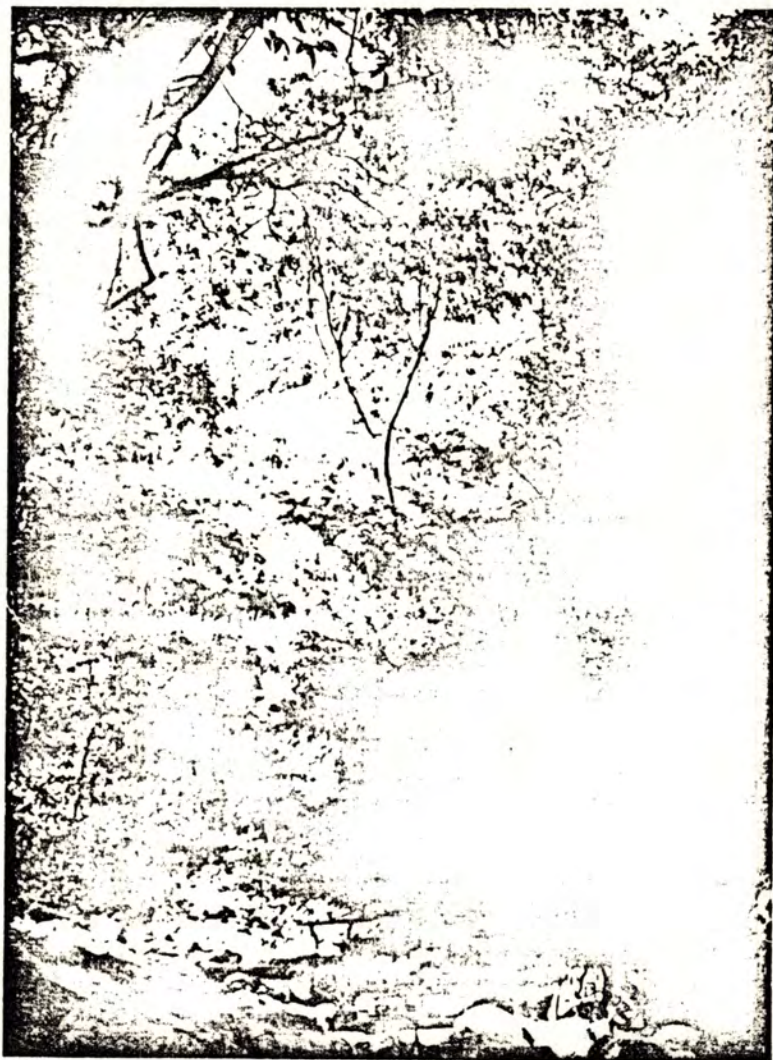
#### LAPA ENCANTADA

Córrego da Barra que ressurge da Lapa Encantada.  
No centro, escarpamento calcário bastante la  
piezado.

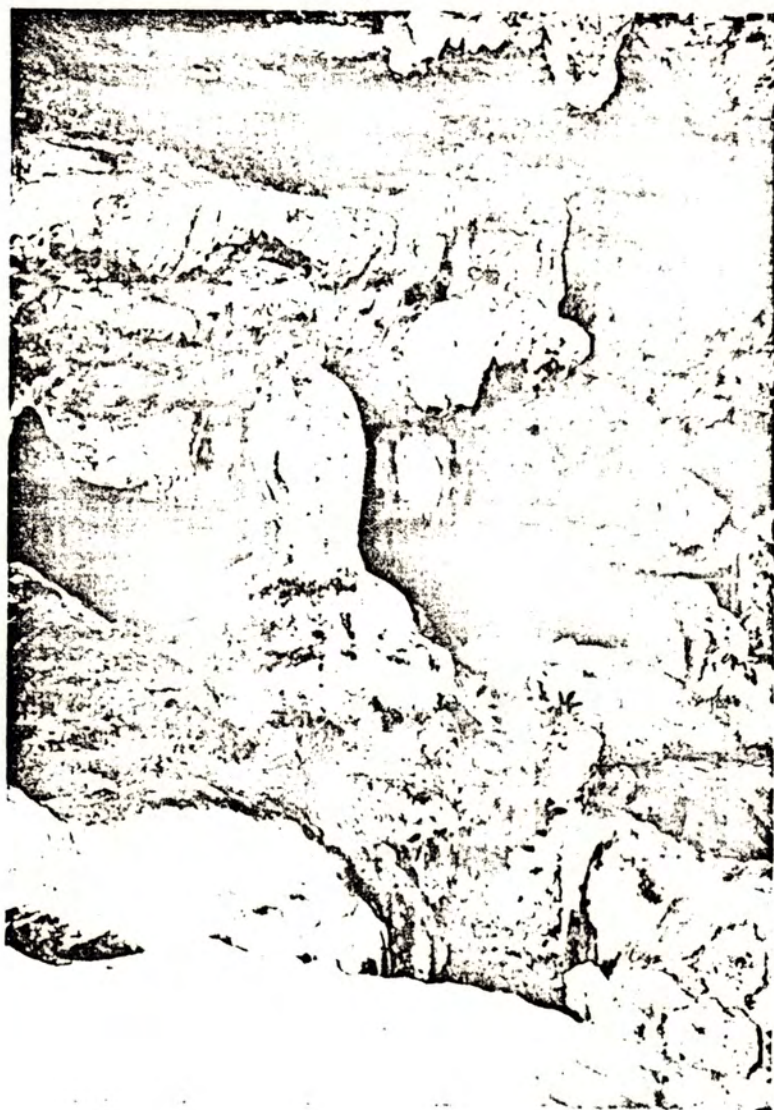
LAPA DOS GUARIBAS

Escorrimentos de calcita e coluna. Região ain  
da com incidência de luz, ocasionando o cres  
cimento de vegetação.

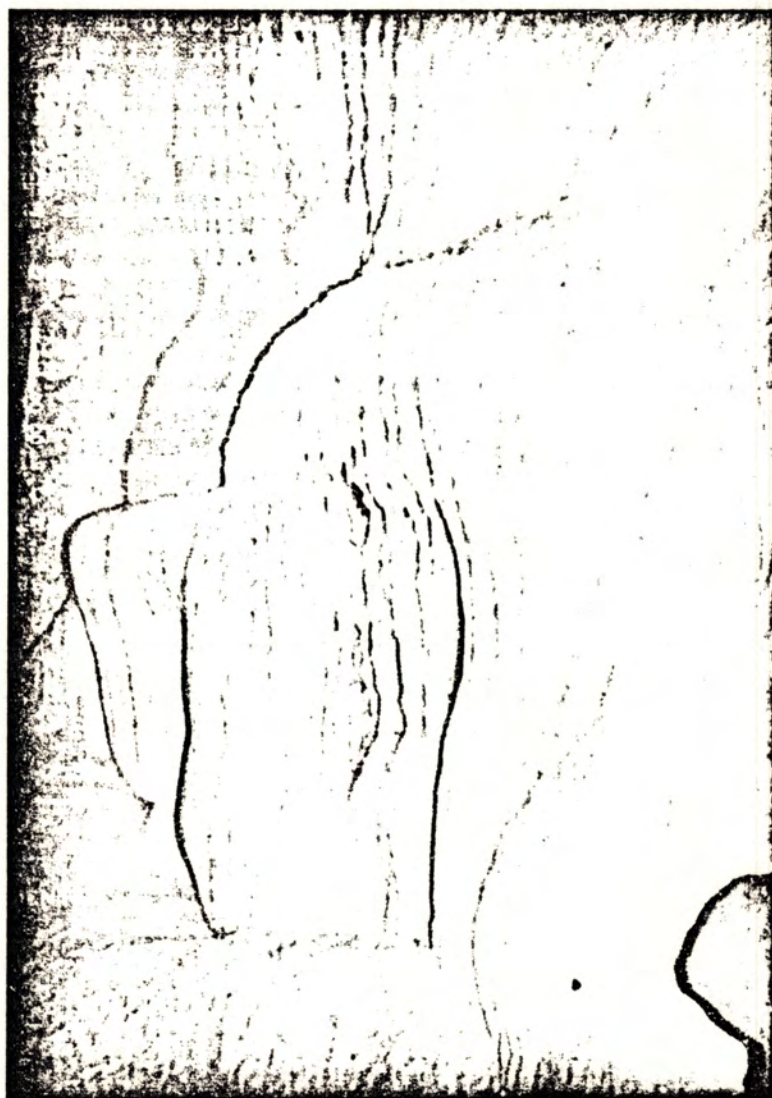
LAPA DO BURITI  
Escorrimentos de calcita de grande pureza  
Mineralógica

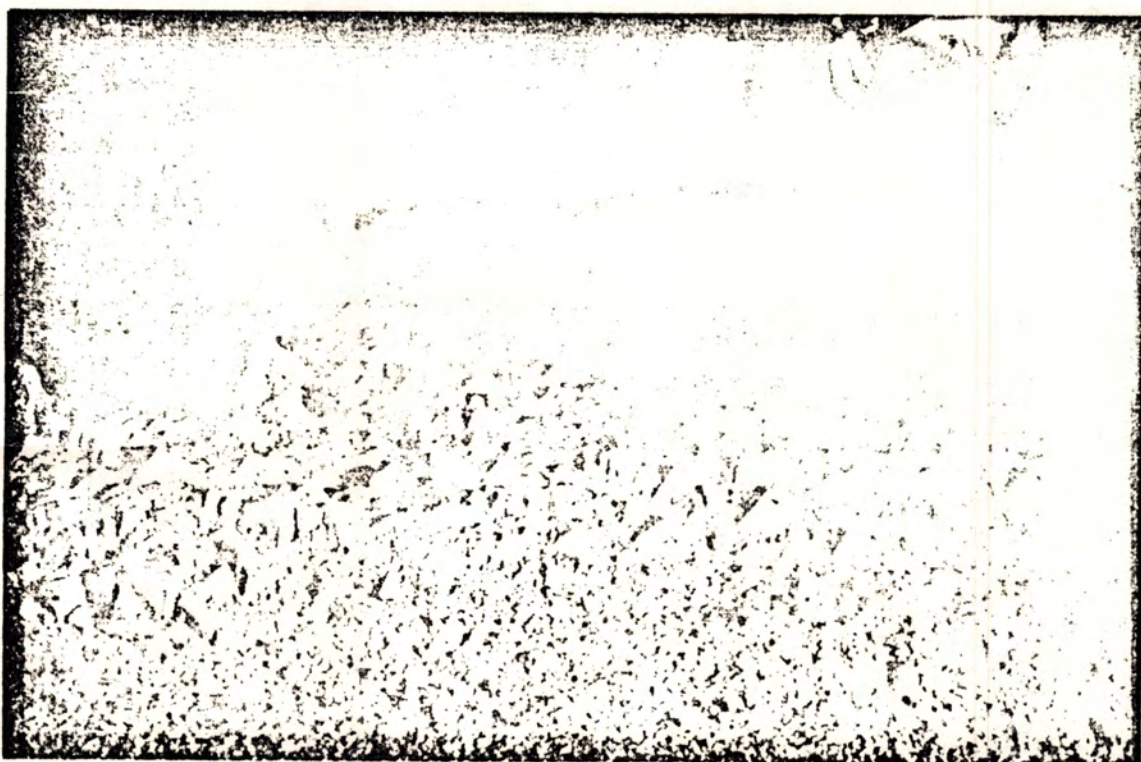
LAPA DO CEDRO  
pirâmides de calcita em represa de travertino

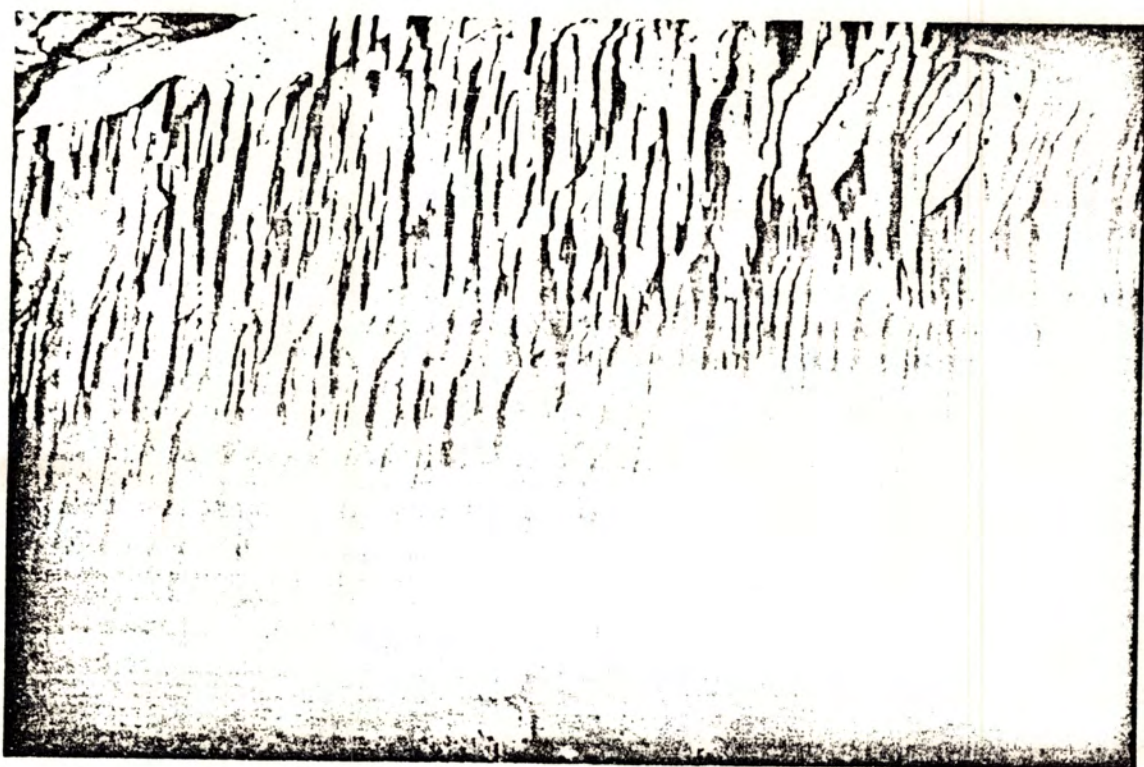
LAPA DO CEDRO  
"canudos de refresco", estalactites, estalagmites e pequenas cortinas em plena atividade.

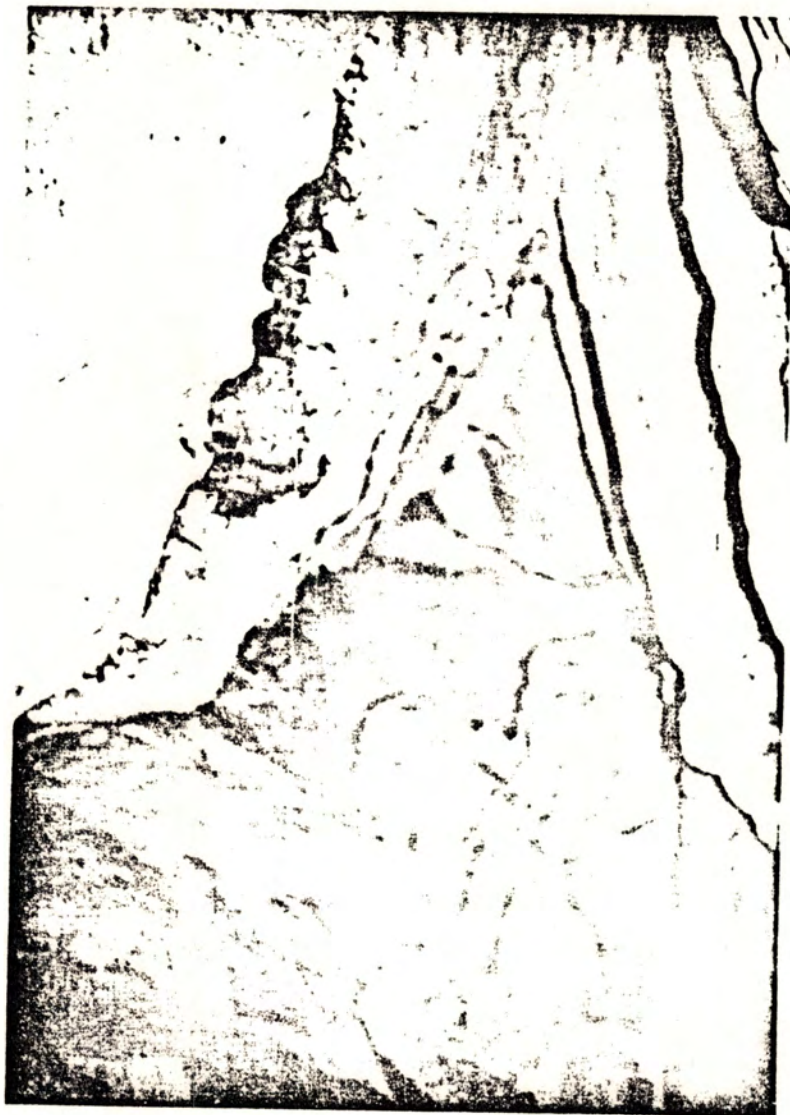
LAPA DO MILITÃO  
vista de conduto lenticular de alargamento  
to de diáclase vertical.
